La Ciencia del Sueño y Estado de Alerta que Afectan los Horarios del Conductor

Trayecto
Monterrey, Nuevo León
15 de abril de 2026

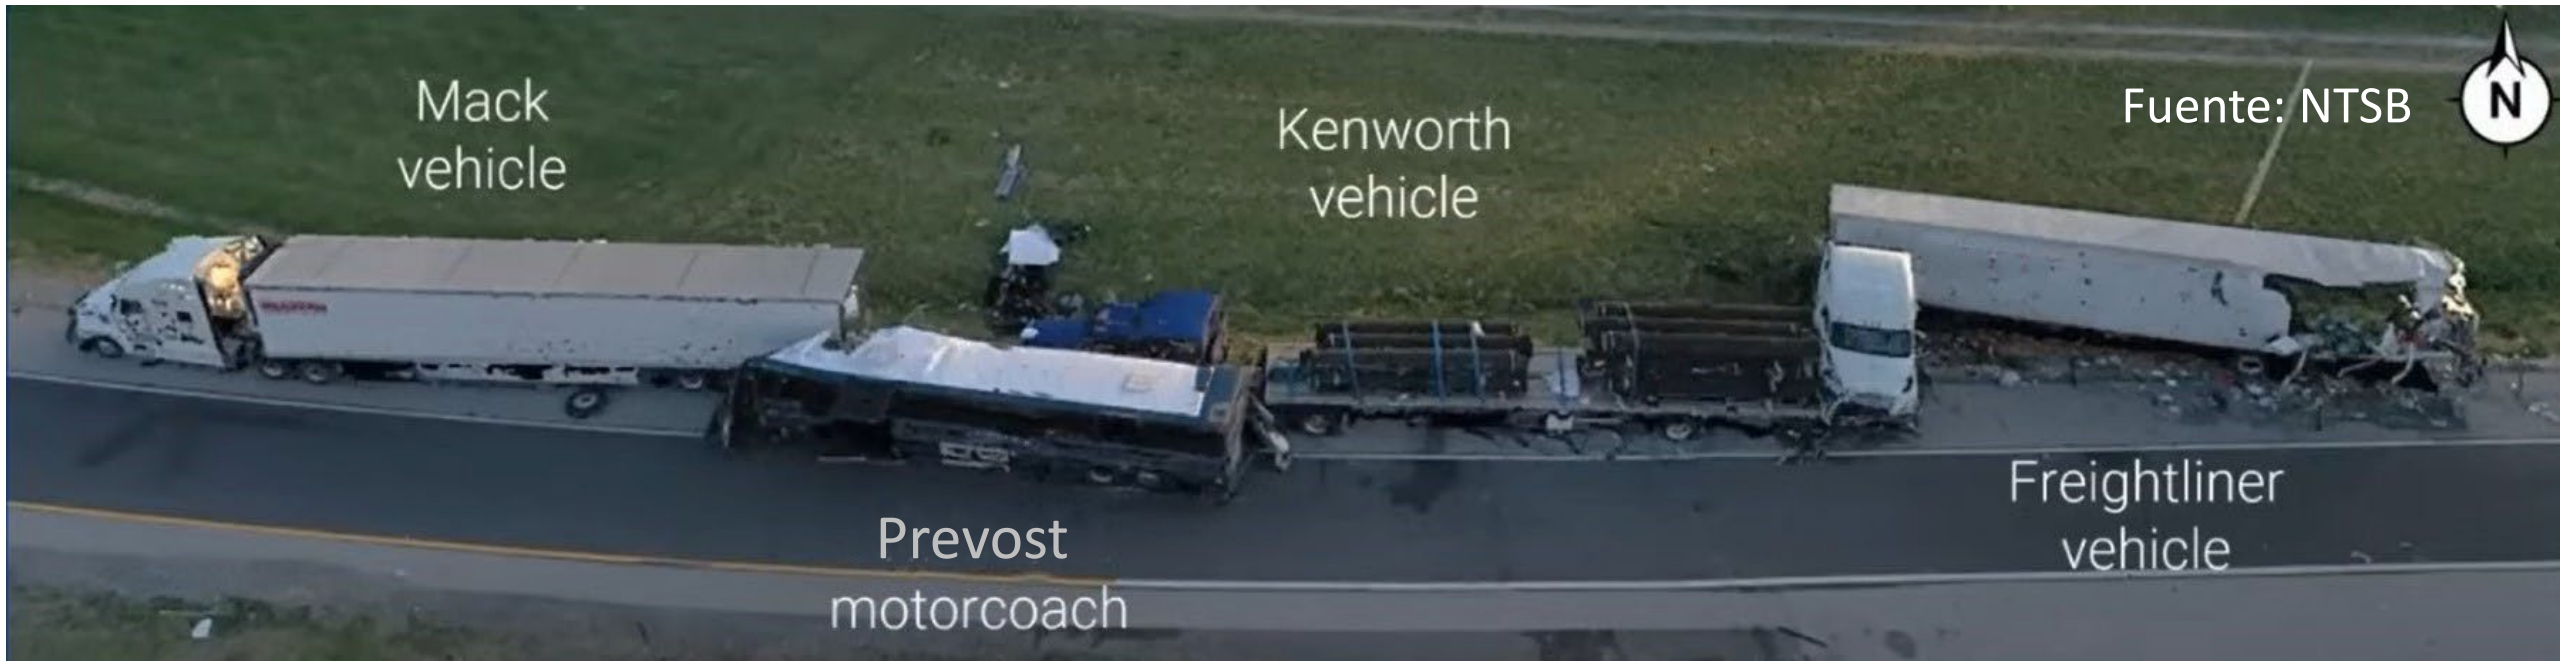
Mack
combination unit

Kenworth
combination unit

Prevost
motorcoach

Freightliner
combination unit

◀ Direction of travel

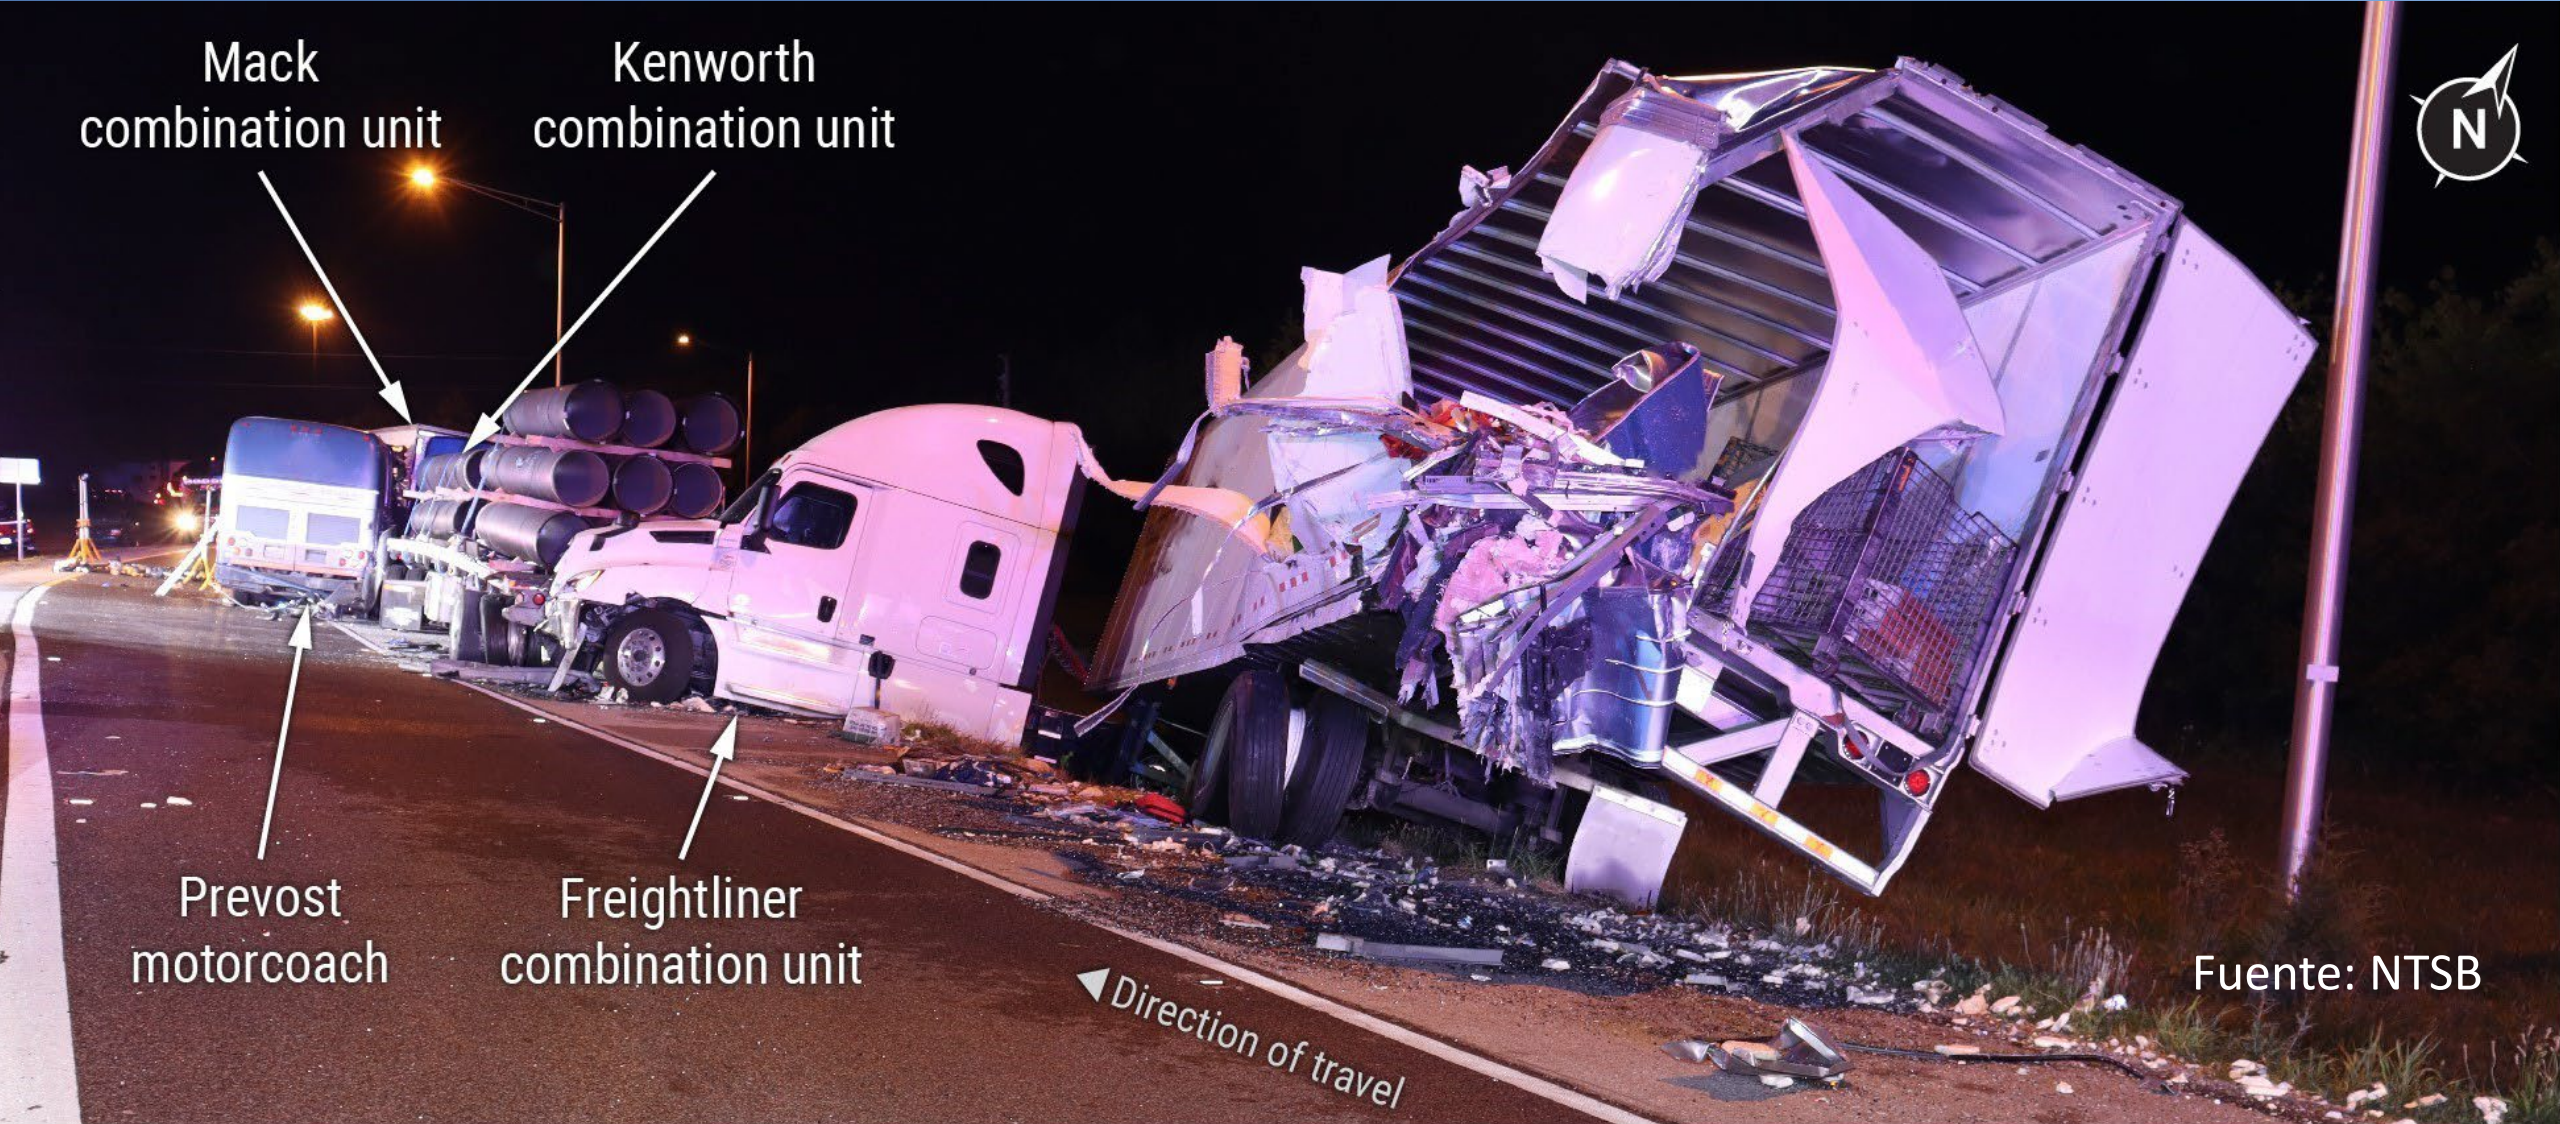
Horarios

Date	Central Daylight Time																								
	12:00 AM	1:00 AM	2:00 AM	3:00 AM	4:00 AM	5:00 AM	6:00 AM	7:00 AM	8:00 AM	9:00 AM	10:00 AM	11:00 AM	12:00 PM	1:00 PM	2:00 PM	3:00 PM	4:00 PM	5:00 PM	6:00 PM	7:00 PM	8:00 PM	9:00 PM	10:00 PM	11:00 PM	
Wednesday, June 14, 2023																									
Thursday, June 15, 2023																									
Friday, June 16, 2023																									
Saturday, June 17, 2023																									
Sunday, June 18, 2023																									
Monday, June 19, 2023																									
Tuesday, June 20, 2023																									
Wednesday, June 21, 2023																									
Thursday, June 22, 2023																									
Friday, June 23, 2023																									
Saturday, June 24, 2023																									
Sunday, June 25, 2023																									
Monday, June 26, 2023																									
Tuesday, June 27, 2023

Wednesday, June 28, 2023																									
Thursday, June 29, 2023																									
Friday, June 30, 2023																									
Saturday, July 1, 2023																									
Sunday, July 2, 2023																									
Monday, July 3, 2023																									
Tuesday, July 4, 2023																									
Wednesday, July 5, 2023																									
Thursday, July 6, 2023																									
Friday, July 7, 2023																									
Saturday, July 8, 2023																									
Sunday, July 9, 2023																									
Monday, July 10, 2023																									
Tuesday, July 11, 2023																									
Wednesday, July 12, 2023

Legend

On-duty

Day off

- Salida del autobús del carril de circulación hacia el acotamiento de la rampa de salida debido a fatiga
- Contribuyeron a la fatiga del conductor del autobús su horario irregular de trabajo y descanso, así como un tiempo prolongado despierto
- Historial médico del conductor:
 - Hipertensión arterial tratada con un medicamento recetado
 - Diabetes tratada con un medicamento recetado
 - Colesterol alto tratado con un medicamento recetado
 - Diagnosticado con obesidad
 - Apnea obstructiva del sueño (AOS) tratada con un dispositivo CPAP
 - Diagnosticado con confusión debido a lesión craneal con conmoción cerebral sufrida en un choque en 2018; presentaba síntomas cognitivos y conductuales persistentes documentados, y se le indicaron pruebas adicionales y seguimiento neurológico que no se realizaron

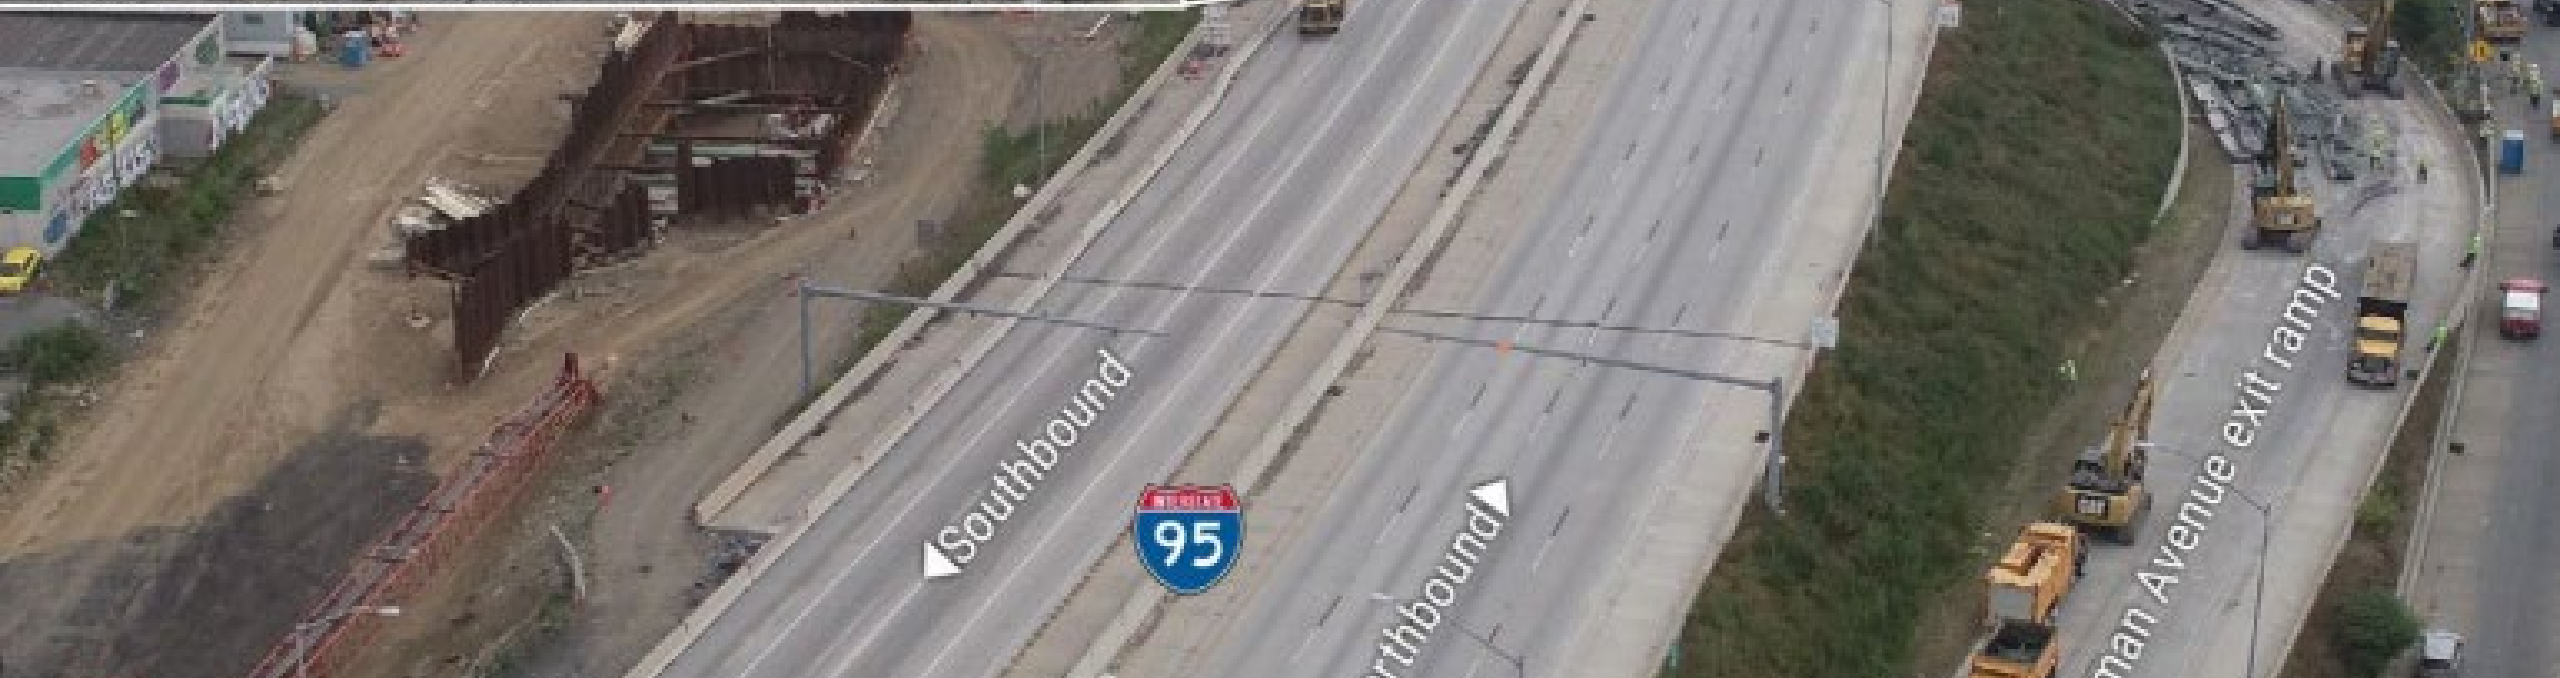
Southbound

Northbound

Cottman Avenue exit ramp

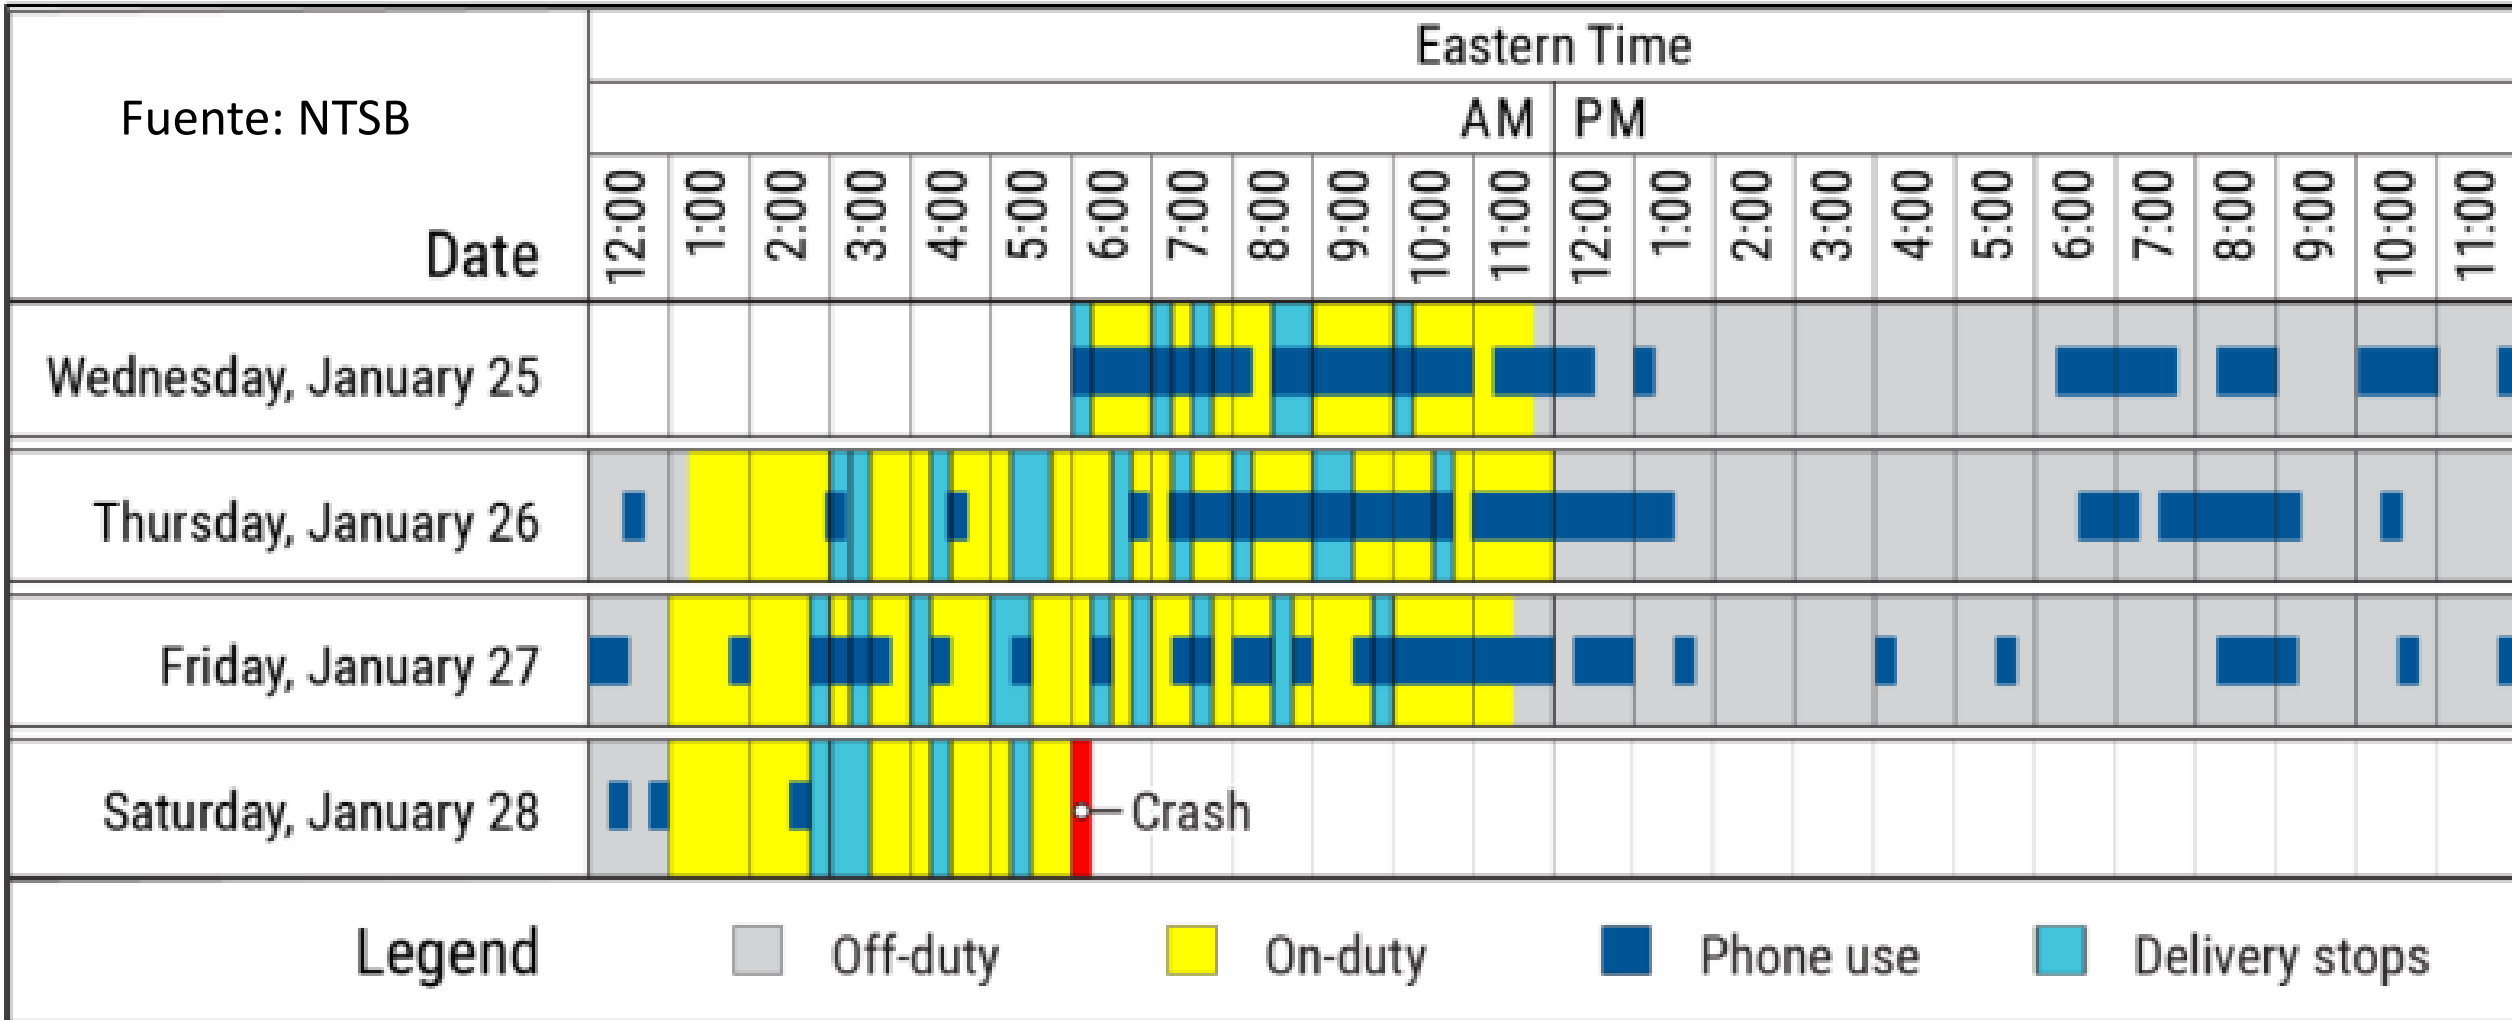
Horarios

- Fatiga del conductor debido a sueño insuficiente y alteración circadiana, lo que redujo su nivel de alerta frente a la tarea de conducción y provocó que el camión cruzara la línea central de la carretera hacia el carril opuesto, chocando con el autobús que circulaba en sentido contrario
- La fatiga se debió a sueño limitado y fragmentado, así como a la alteración circadiana asociada con su horario de trabajo por turnos
- Sin condiciones médicas

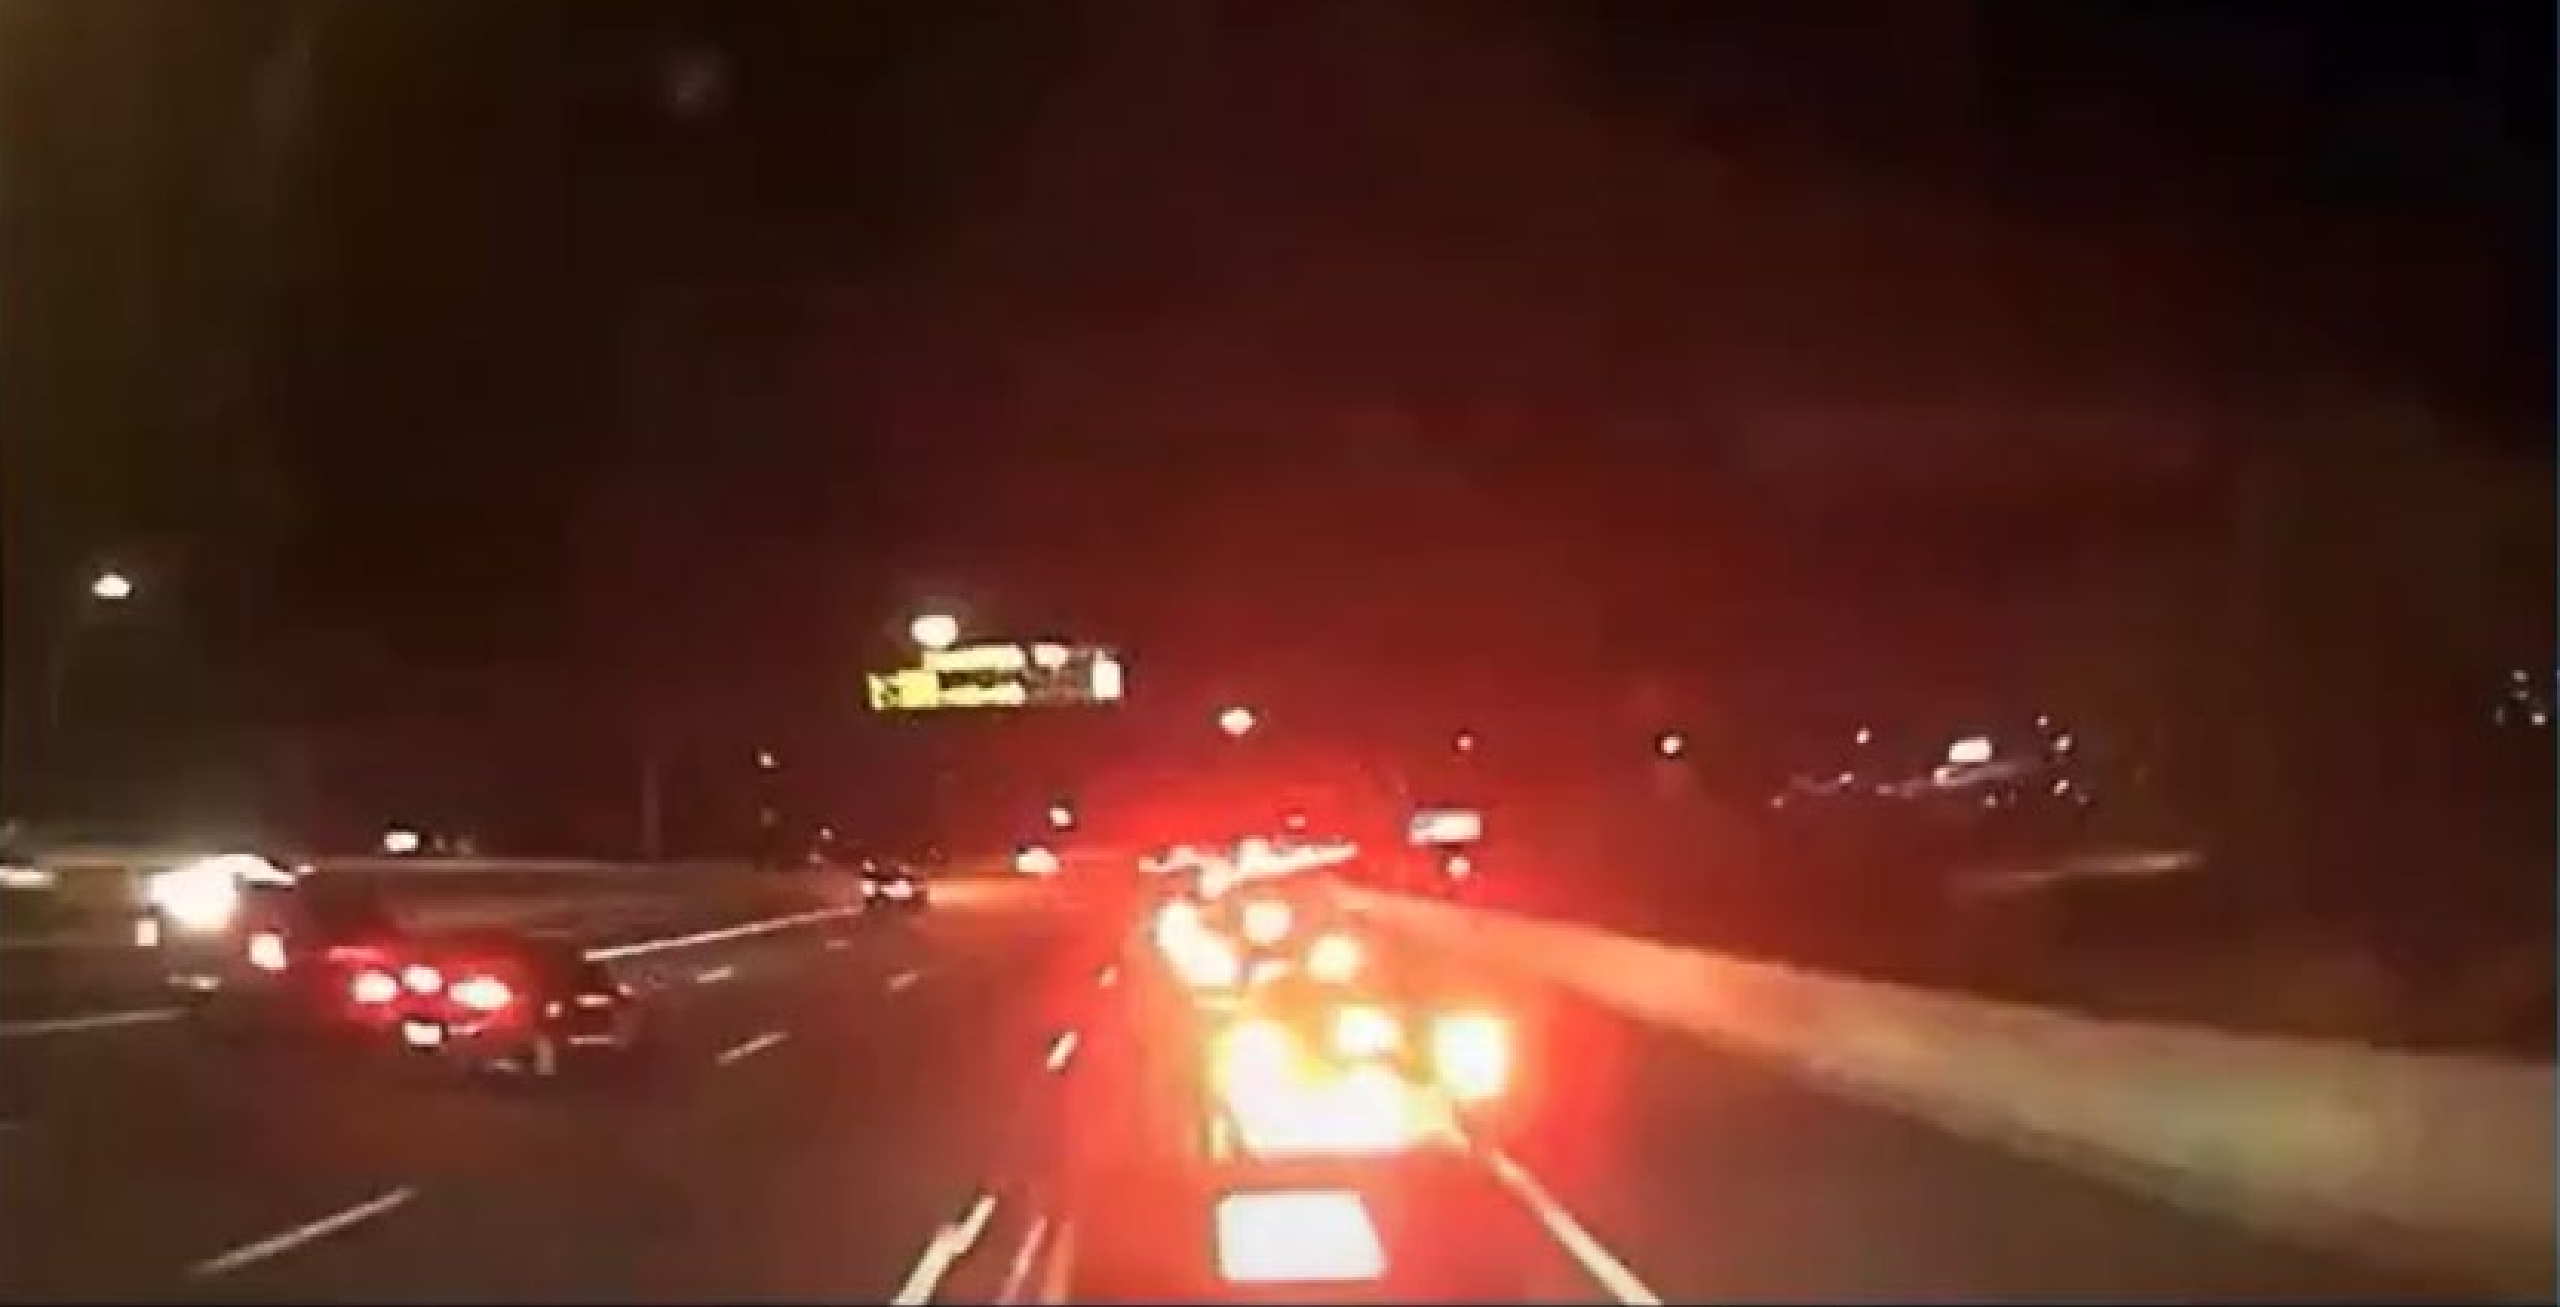
TIME -0.25

62 MPH 100 km/h

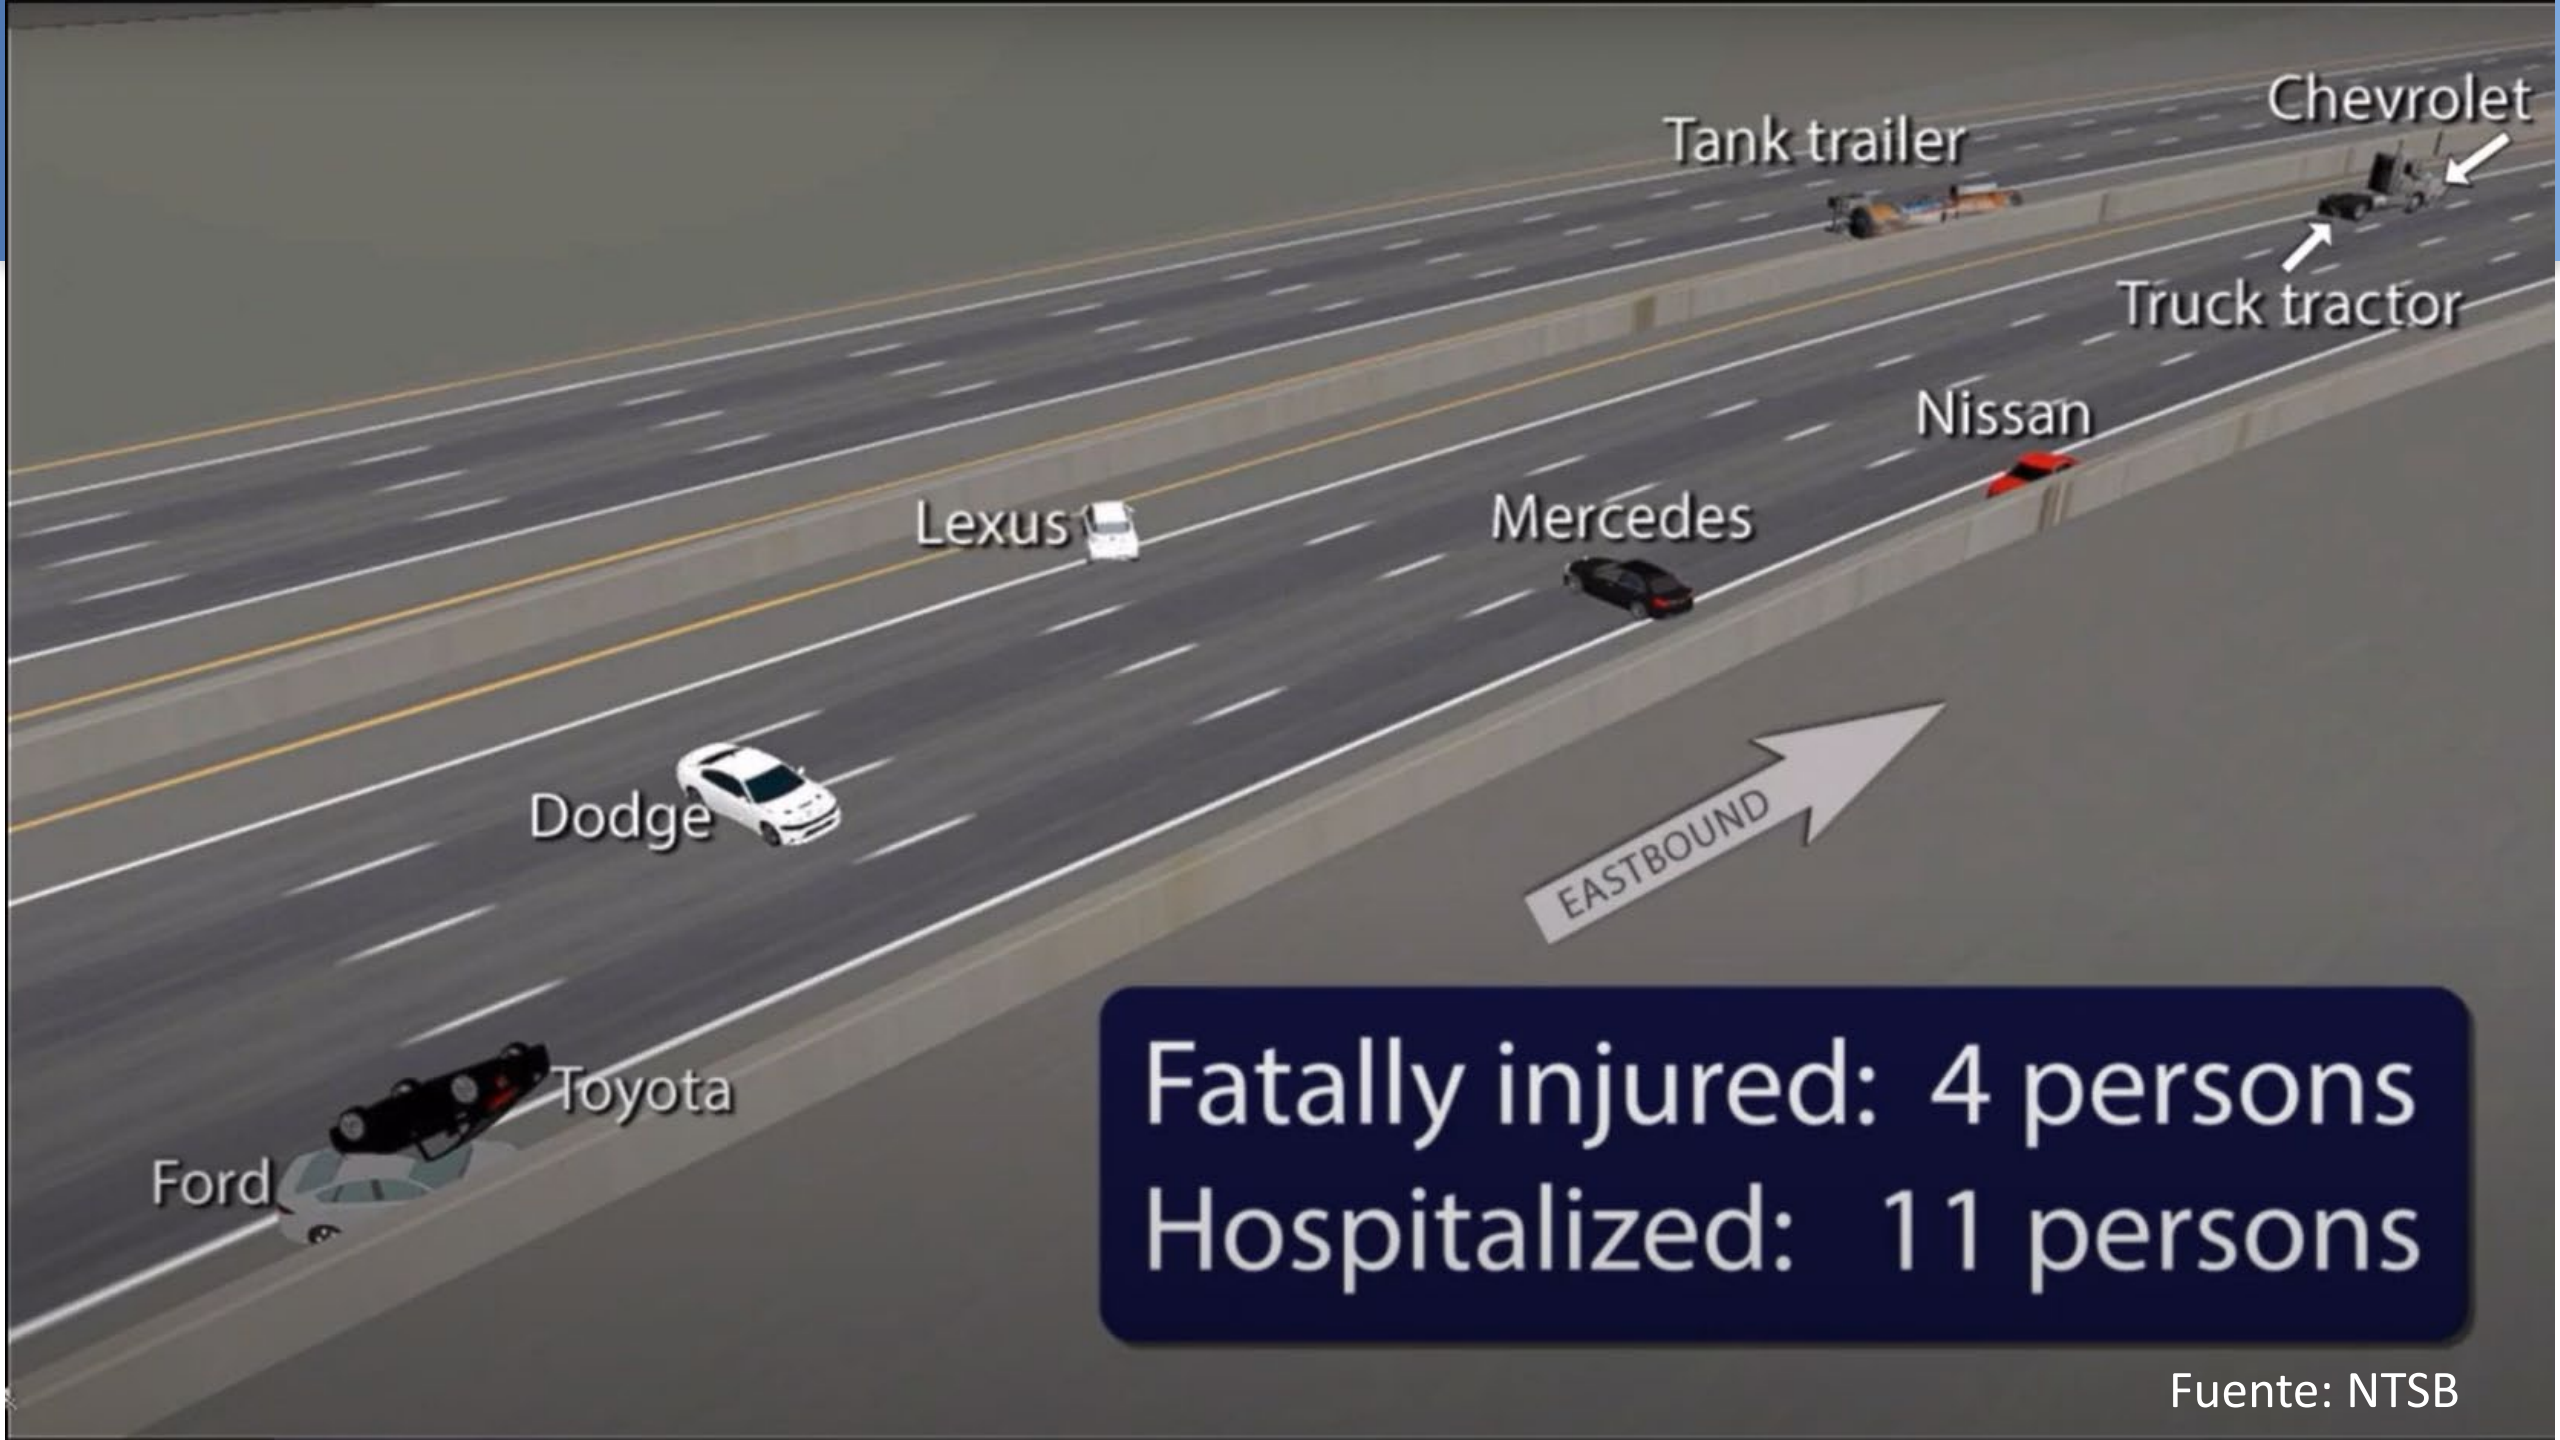
Dodge

Lexus

Mercedes

Nissan

Tank trailer

Truck tractor

Chevrolet

Toyota

Ford

EASTBOUND

Fatally injured: 4 persons
Hospitalized: 11 persons
